Propuesta de actuación en la Torreza de Valtierra

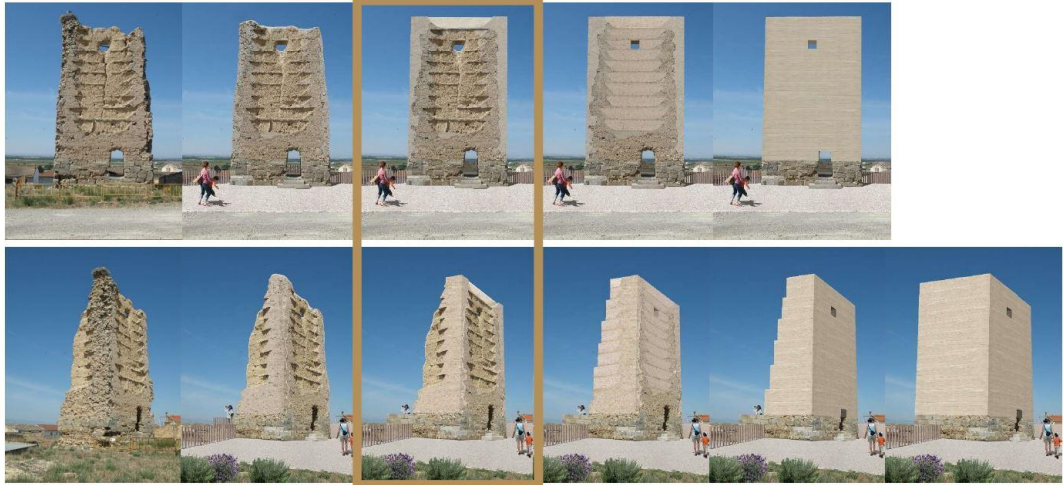
Mayor grado de intervención

Mayor cambio de imagen

Teniendo en cuenta estos condicionantes, se mostraron en la charla los fotomontajes correspondientes a las diversas propuestas de actuación contempladas a nivel teórico, con un abanico de opciones que iba desde la consolidación mínima hasta la reconstrucción volumétrica completa, pasando por estadios intermedios. La secuencia de imágenes mostrada evidenciaba que cuanto mayor es el grado de intervención, mayor es el cambio de imagen, y mayor, por lo tanto, el desapego o rechazo que puedan sentir los vecinos de Valtierra por la actuación, al no reconocer en el monumento restaurado a "su Torreza".

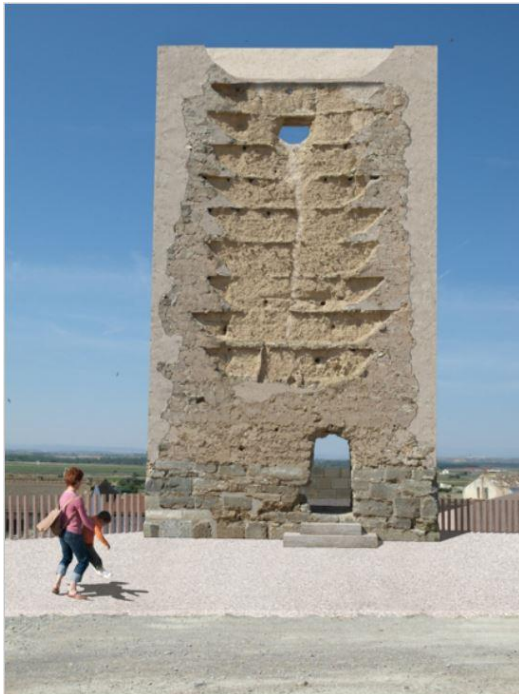
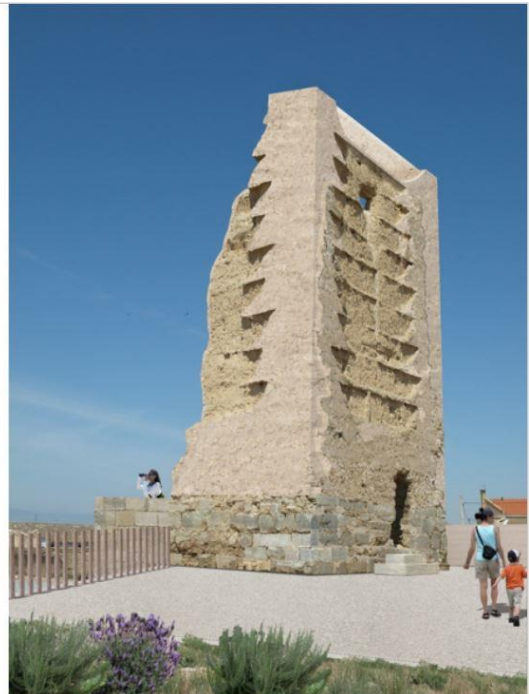
EQUILIBRIO

Por las razones expuestas, en la exposición se concluía que lo más adecuado era optar por una opción intermedia dentro del abanico de intervenciones contempladas. La opción elegida busca el equilibrio entre el respeto a las huellas de la historia y a la materialidad, el respeto a la imagen actual —característica y singular- y el grado de protección que se pretende alcanzar. La Torreza no se concibe como arquitectura que haya que rehabilitar, sino como unos restos arqueológicos que debemos poner en valor y conservar de la mejor manera posible, alterándolos lo mínimo para lograr un nivel de protección aceptable capaz de frenar su inexorable deterioro. Para ello, la propuesta centra sus actuaciones sobre los soportes materiales que ofrecen mayor garantía de adherencia y durabilidad.
